# Gas- und Dampfturbinen Kraftwerk Ludwigshafen

Störungen am Gasturbinengenerator  
LeroySomer LSA 56BMBL 13 – 4P

MVV Energiedienstleistungen GmbH

IK Ludwigshafen

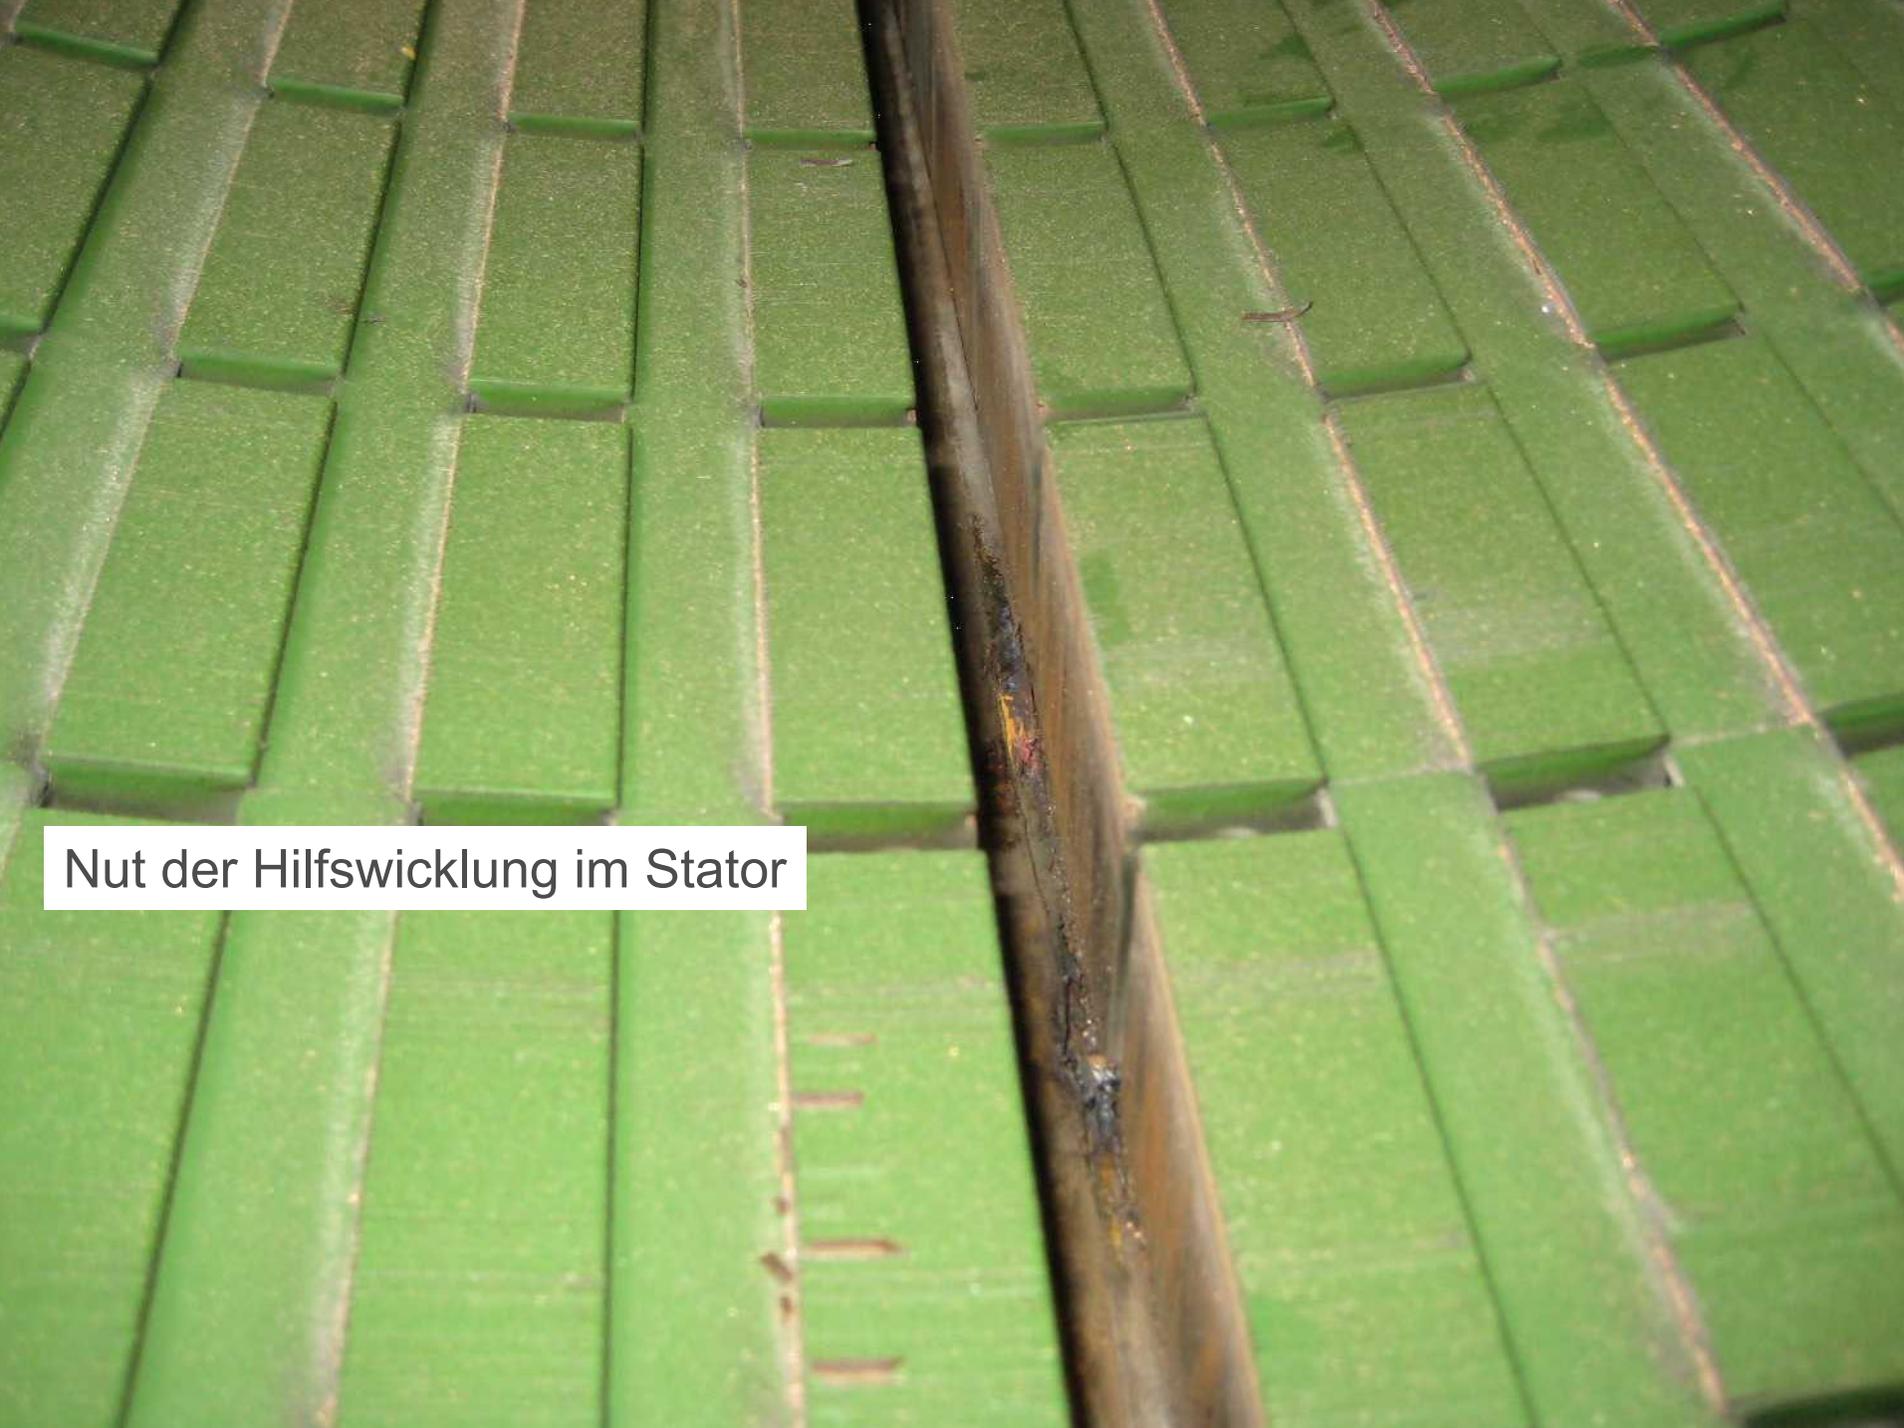
- Unmittelbar vor der geplanten Wiederinbetriebnahme wurde am Generator ein einpoliger Kurzschluß an einer Hilfswicklung und zu geringer Widerstand im Polrad festgestellt
- Der Generator wurde ausgebaut und zur Befundung und Reparatur zur Firma Partzsch Elektromotoren Döbeln verbracht.
- Es wurde ein Montagefehler bei der Verlegung der Hilfswicklung am Stator und am Polrad unzureichende Isolationswerte festgestellt.
- Nach erfolgter Reparatur und kompletter Neuwicklung von Läufer und Ständer durch die Firma Partzsch wurde der Generator wieder in Betrieb genommen

Nut der Hilfswicklung im Stator

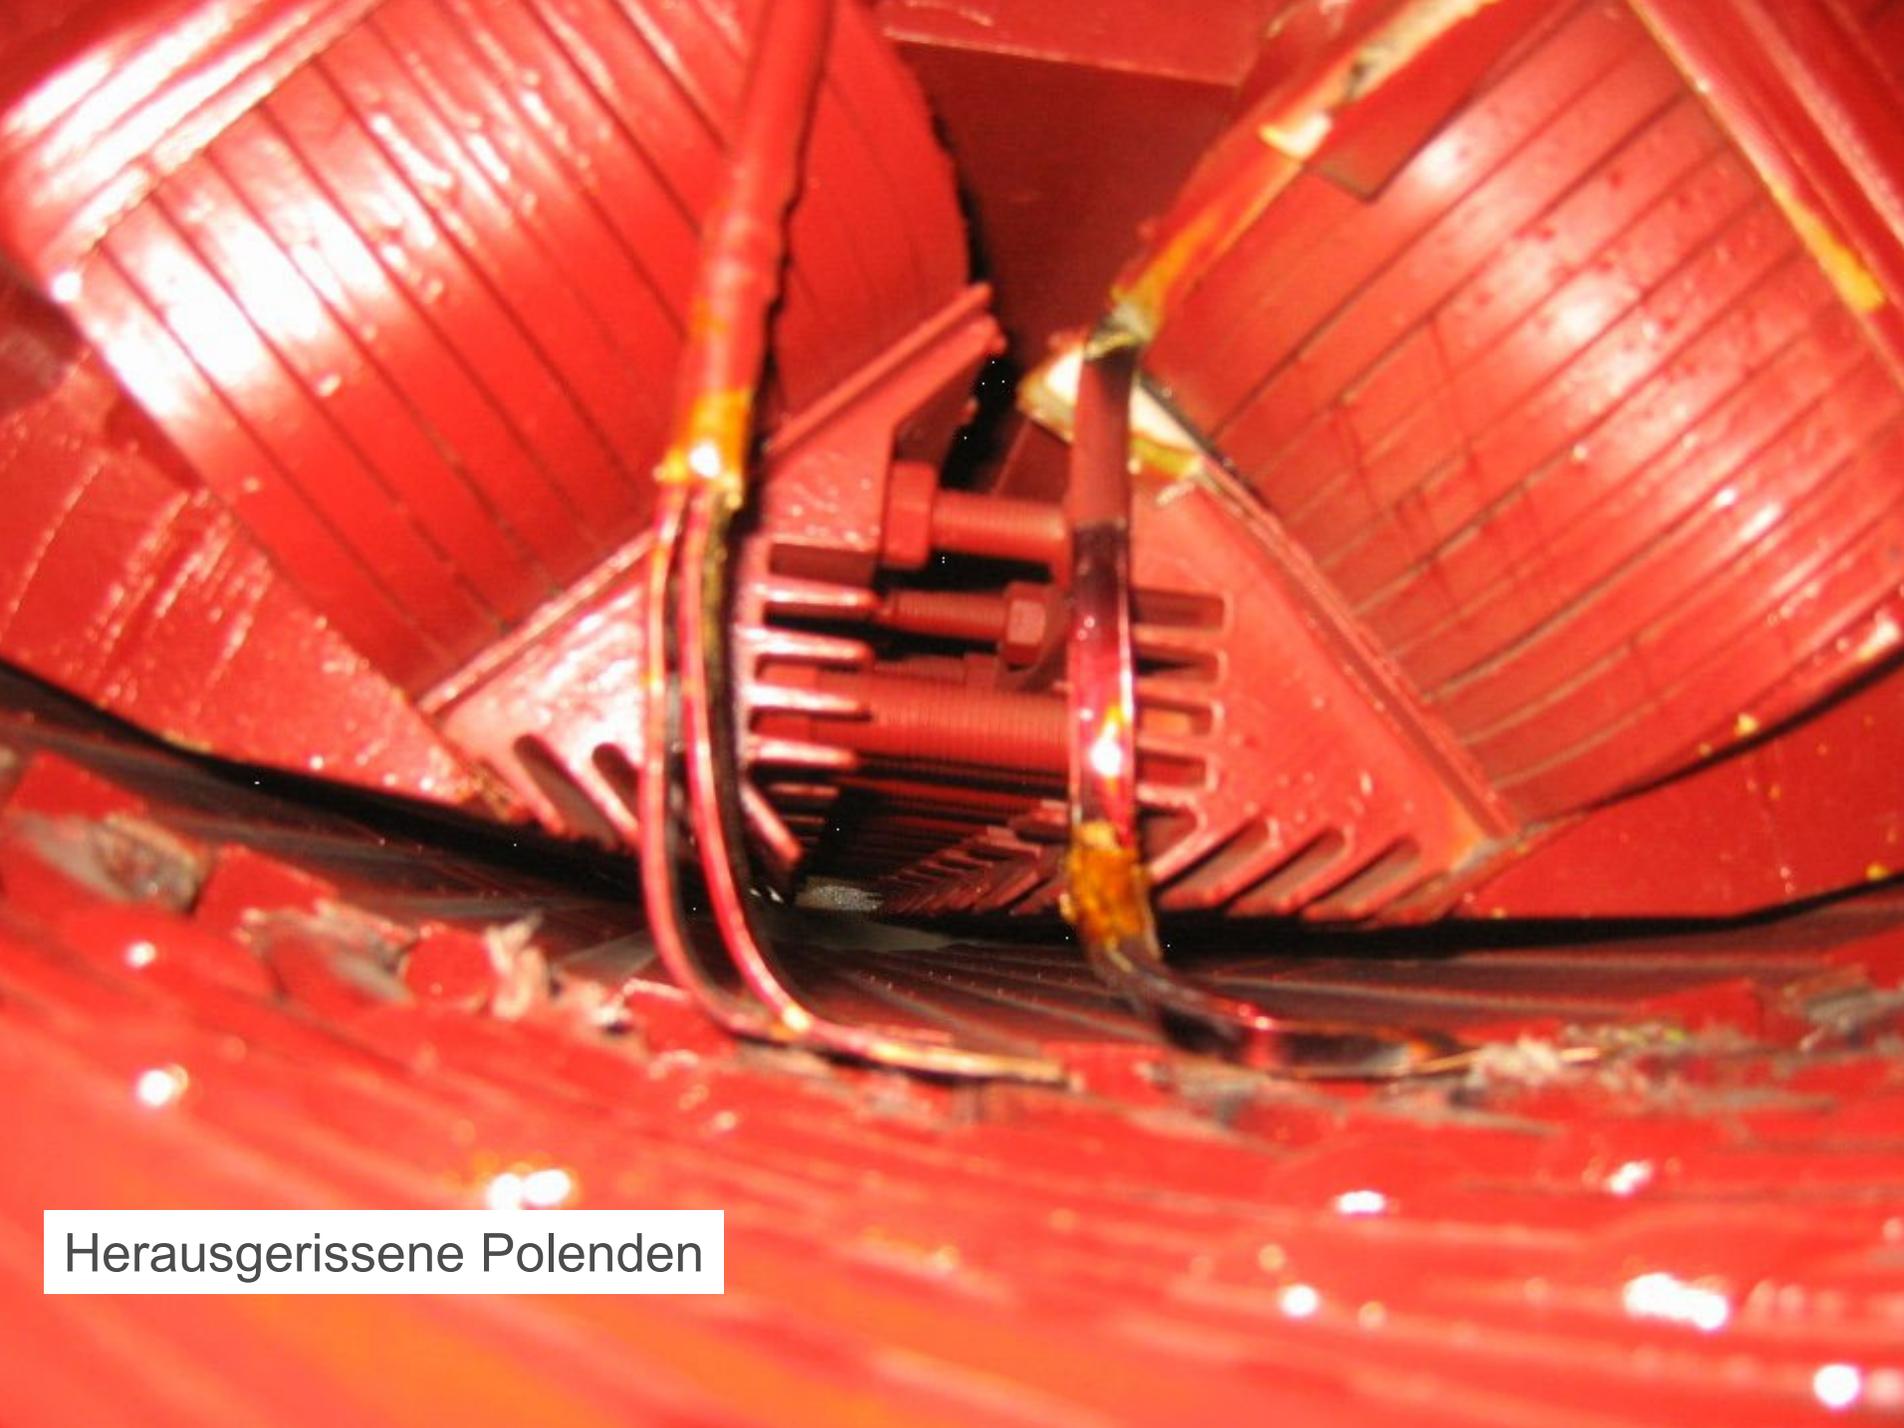
- Bereits 18 Stunden nach Wiederinbetriebnahme fiel der Generator wieder aus
- Die Befundung ergab eine ungenügende Sicherung der Verbindungen der Polradwicklungen (missglückte Reparatur)
- Durch die auftretenden Fliehkräfte wurden die Verbindungen nach außen gebogen und beschädigten die Statorwicklung
- Es wurde wiederum die komplette Polrad- und Ständerwicklung ersetzt.
- Der Generator wurde nach Reparaturrende wieder in Betrieb genommen.

Herausgerissene Polenden

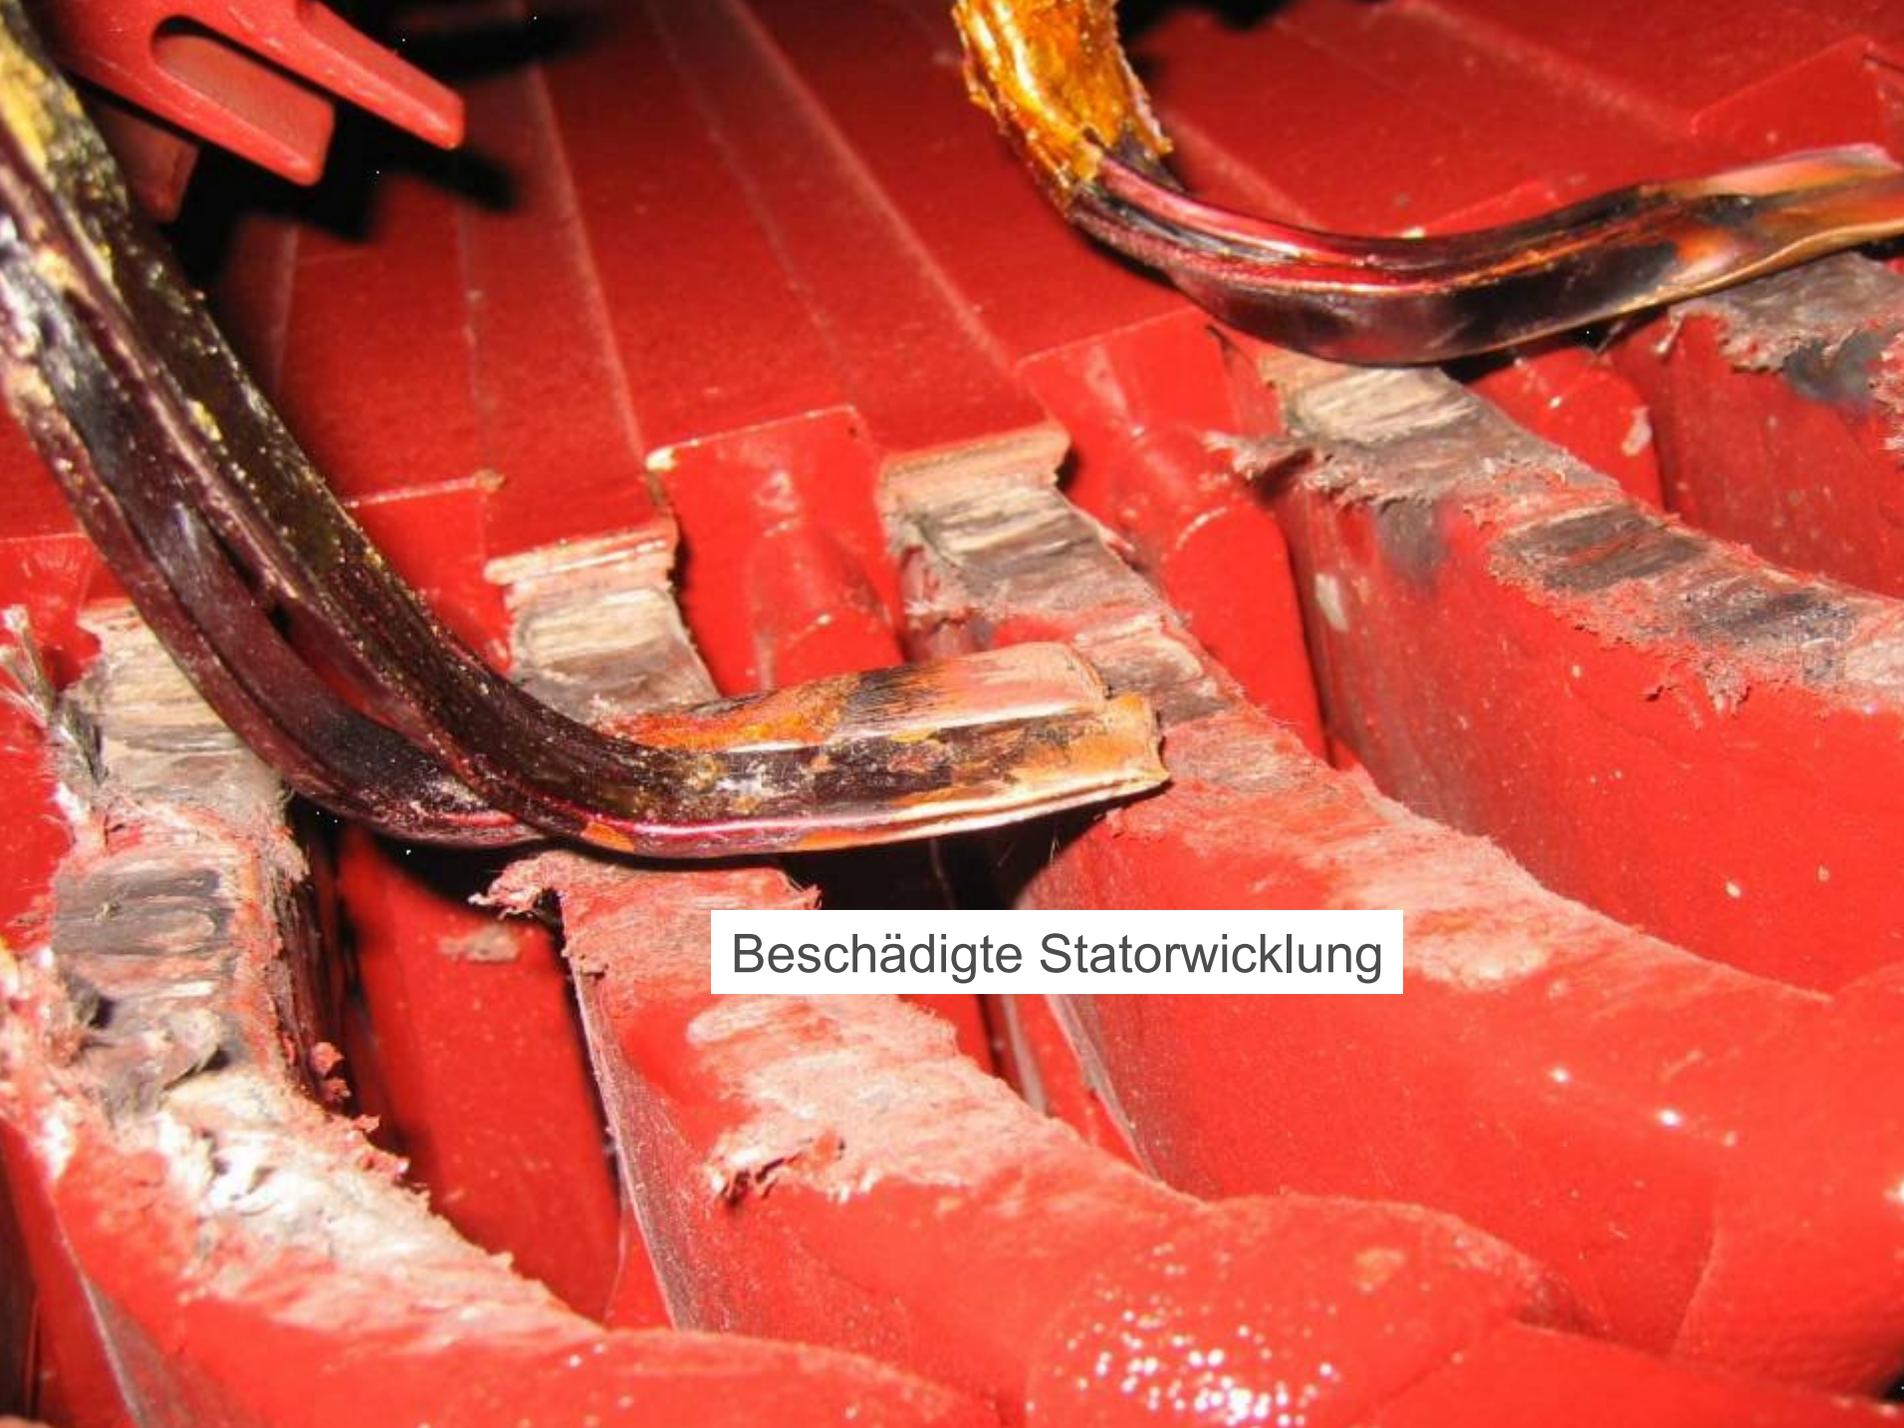
Beschädigte Statorwicklung

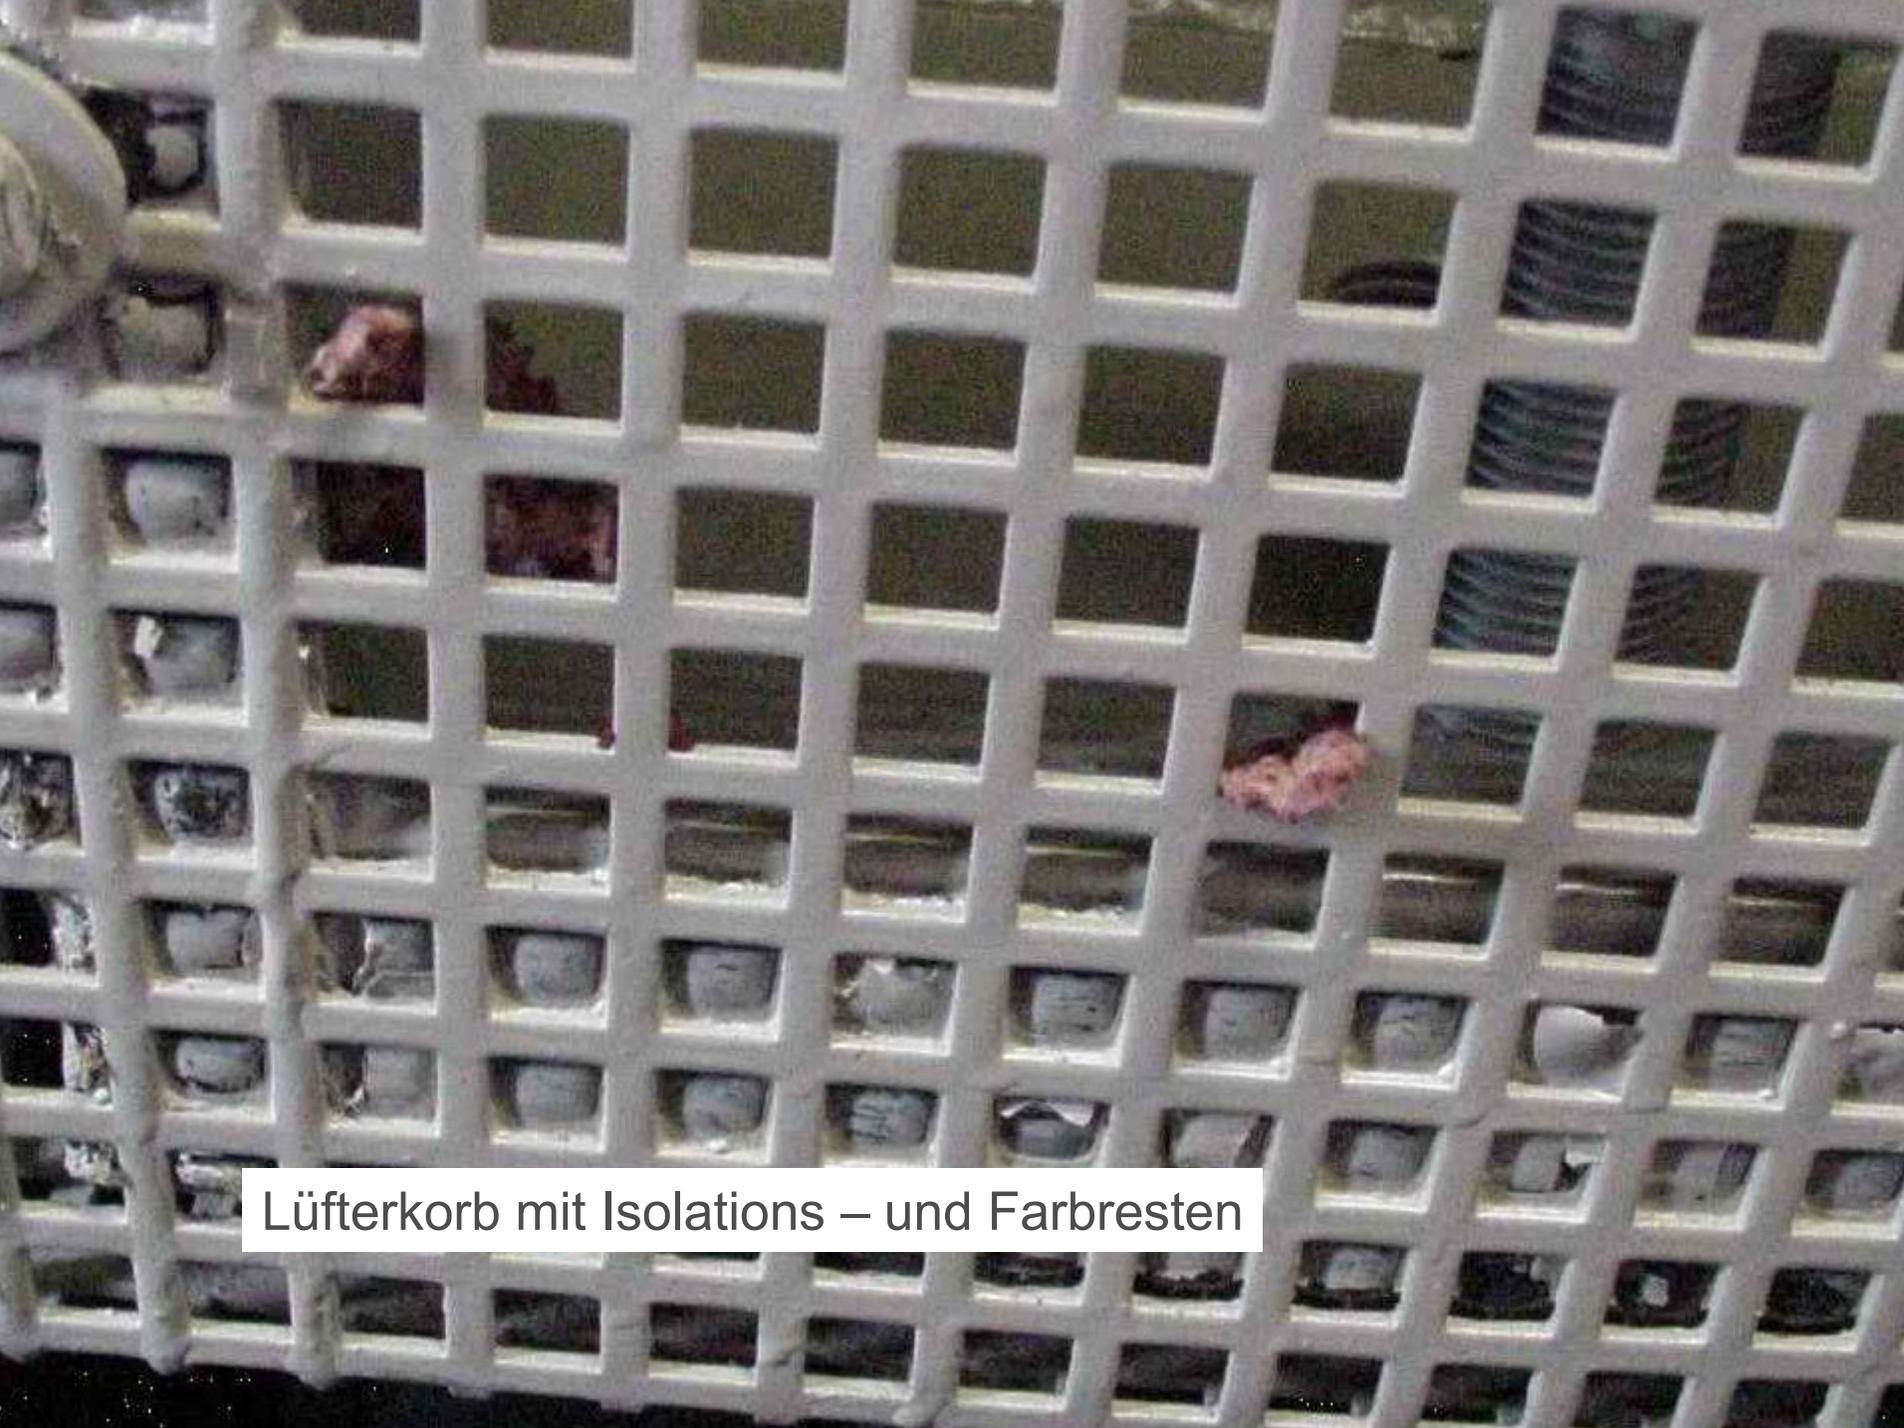
- Bei einer routinemäßigen Kontrolle am nächsten Tag wurde im Lüfterkorb des Genos loses Isoliermaterial und gelöste Farbe vom Isoschutzlack des Wicklungsmaterials festgestellt.
- Die Anlage wurde sofort außer Betrieb genommen und der Generator zur Befundung zur Firma Partzsch gebracht
- Ursache war eine thermische Überbeanspruchung des verwendeten Schutzlackes sowie die Verwendung eines falschen Materials (Polyesterfilz) für die Distanzstücke zwischen den Polradwicklungen.
- Am Polrad wurden die Distanzstücke entfernt und die Wicklungen mit Resiglasbandagen fixiert.
- Die abgelöste Grundierung wurde entfernt und nicht erneuert. Die Anlage ging wieder in Betrieb.

Lüfterkorb mit Isolations – und Farbresten

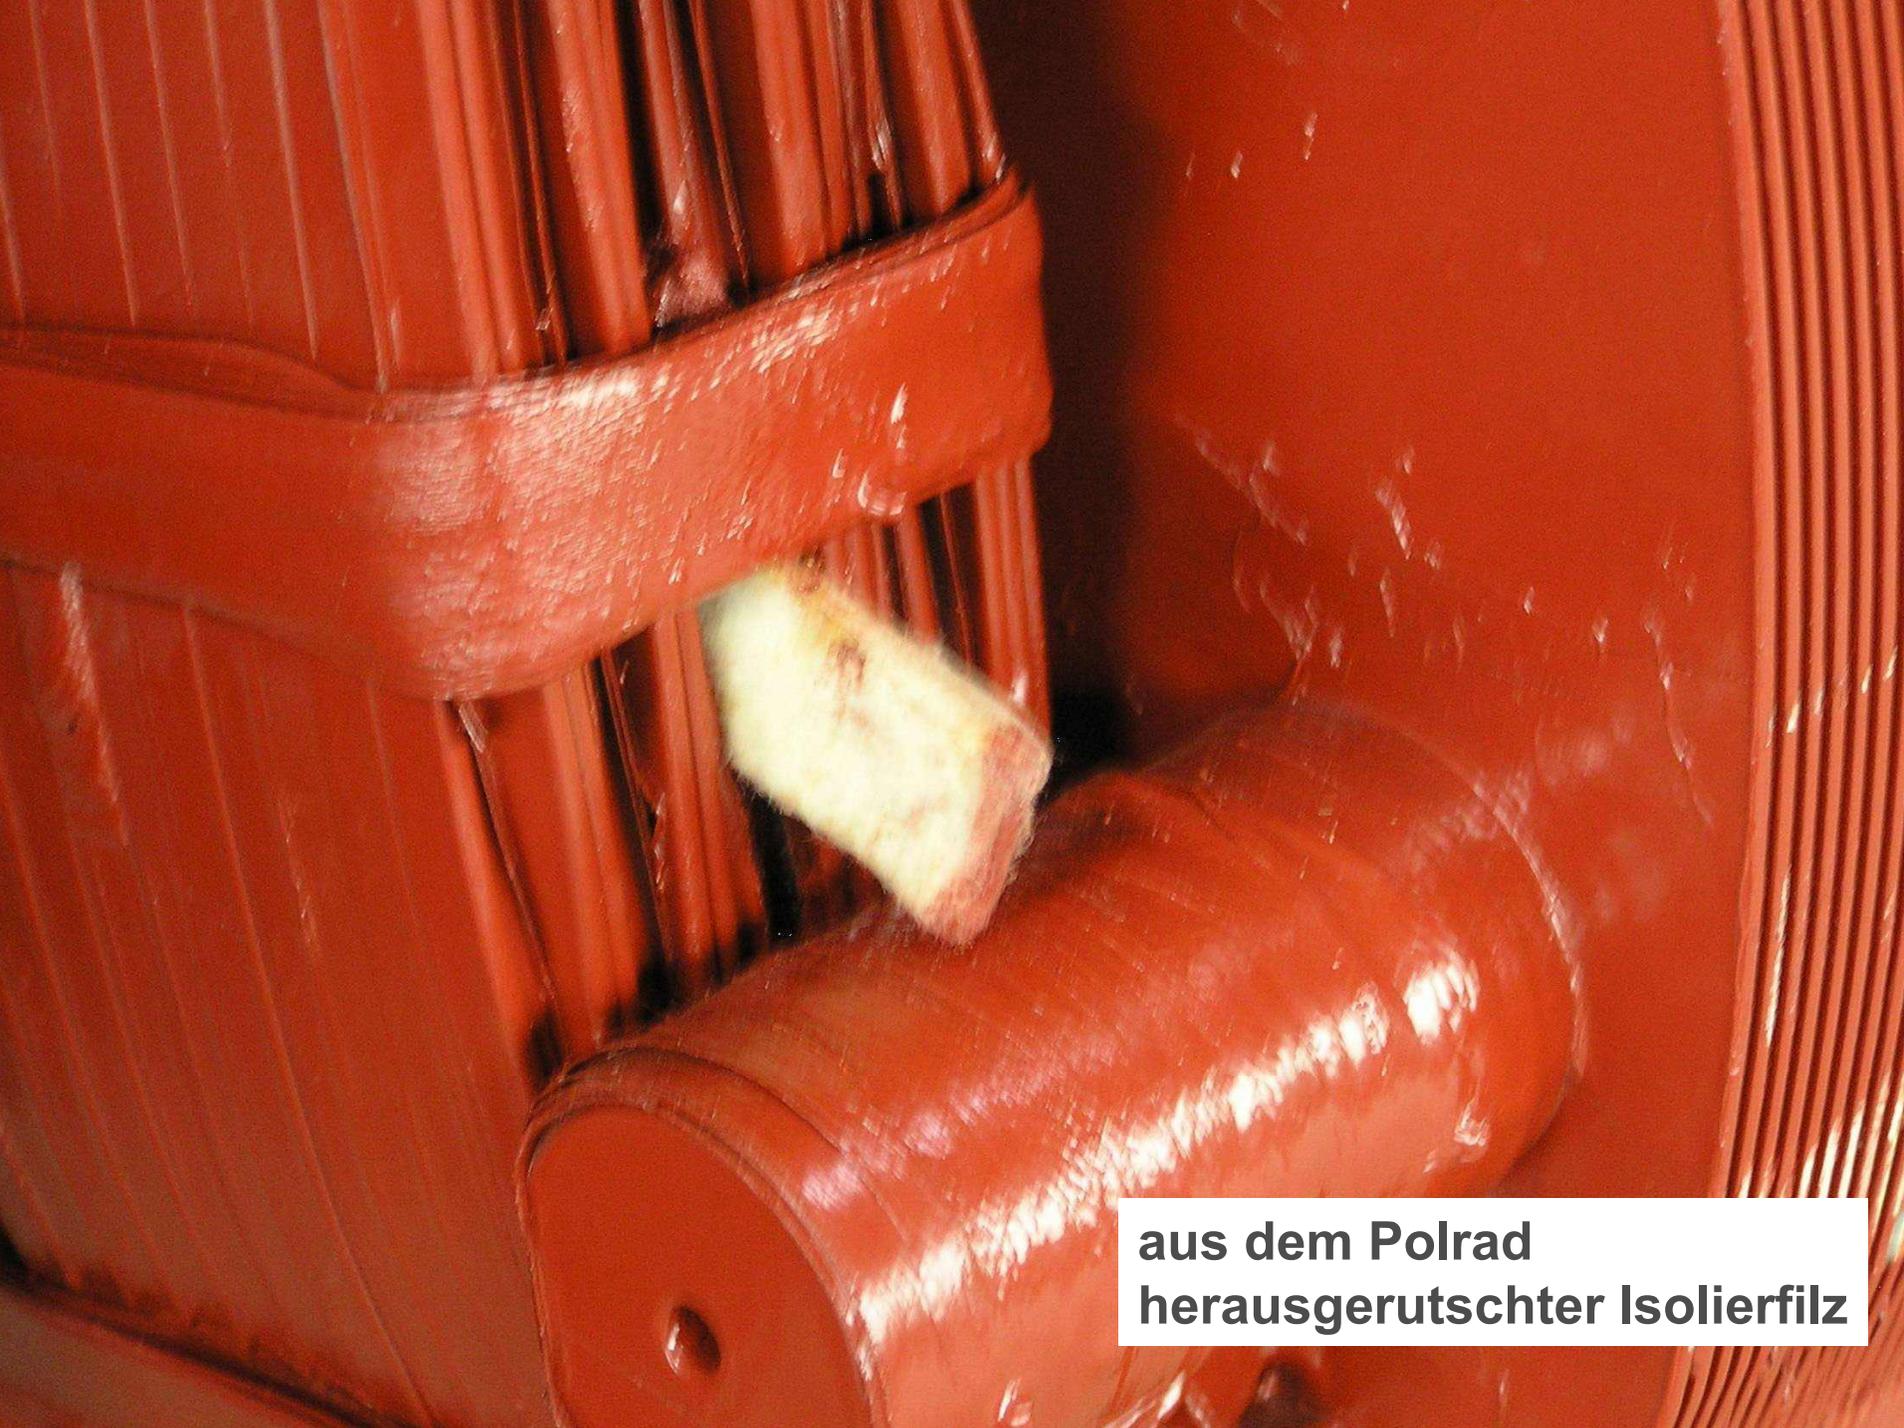
**aus dem Polrad  
herausgerutschter Isolierfilz**

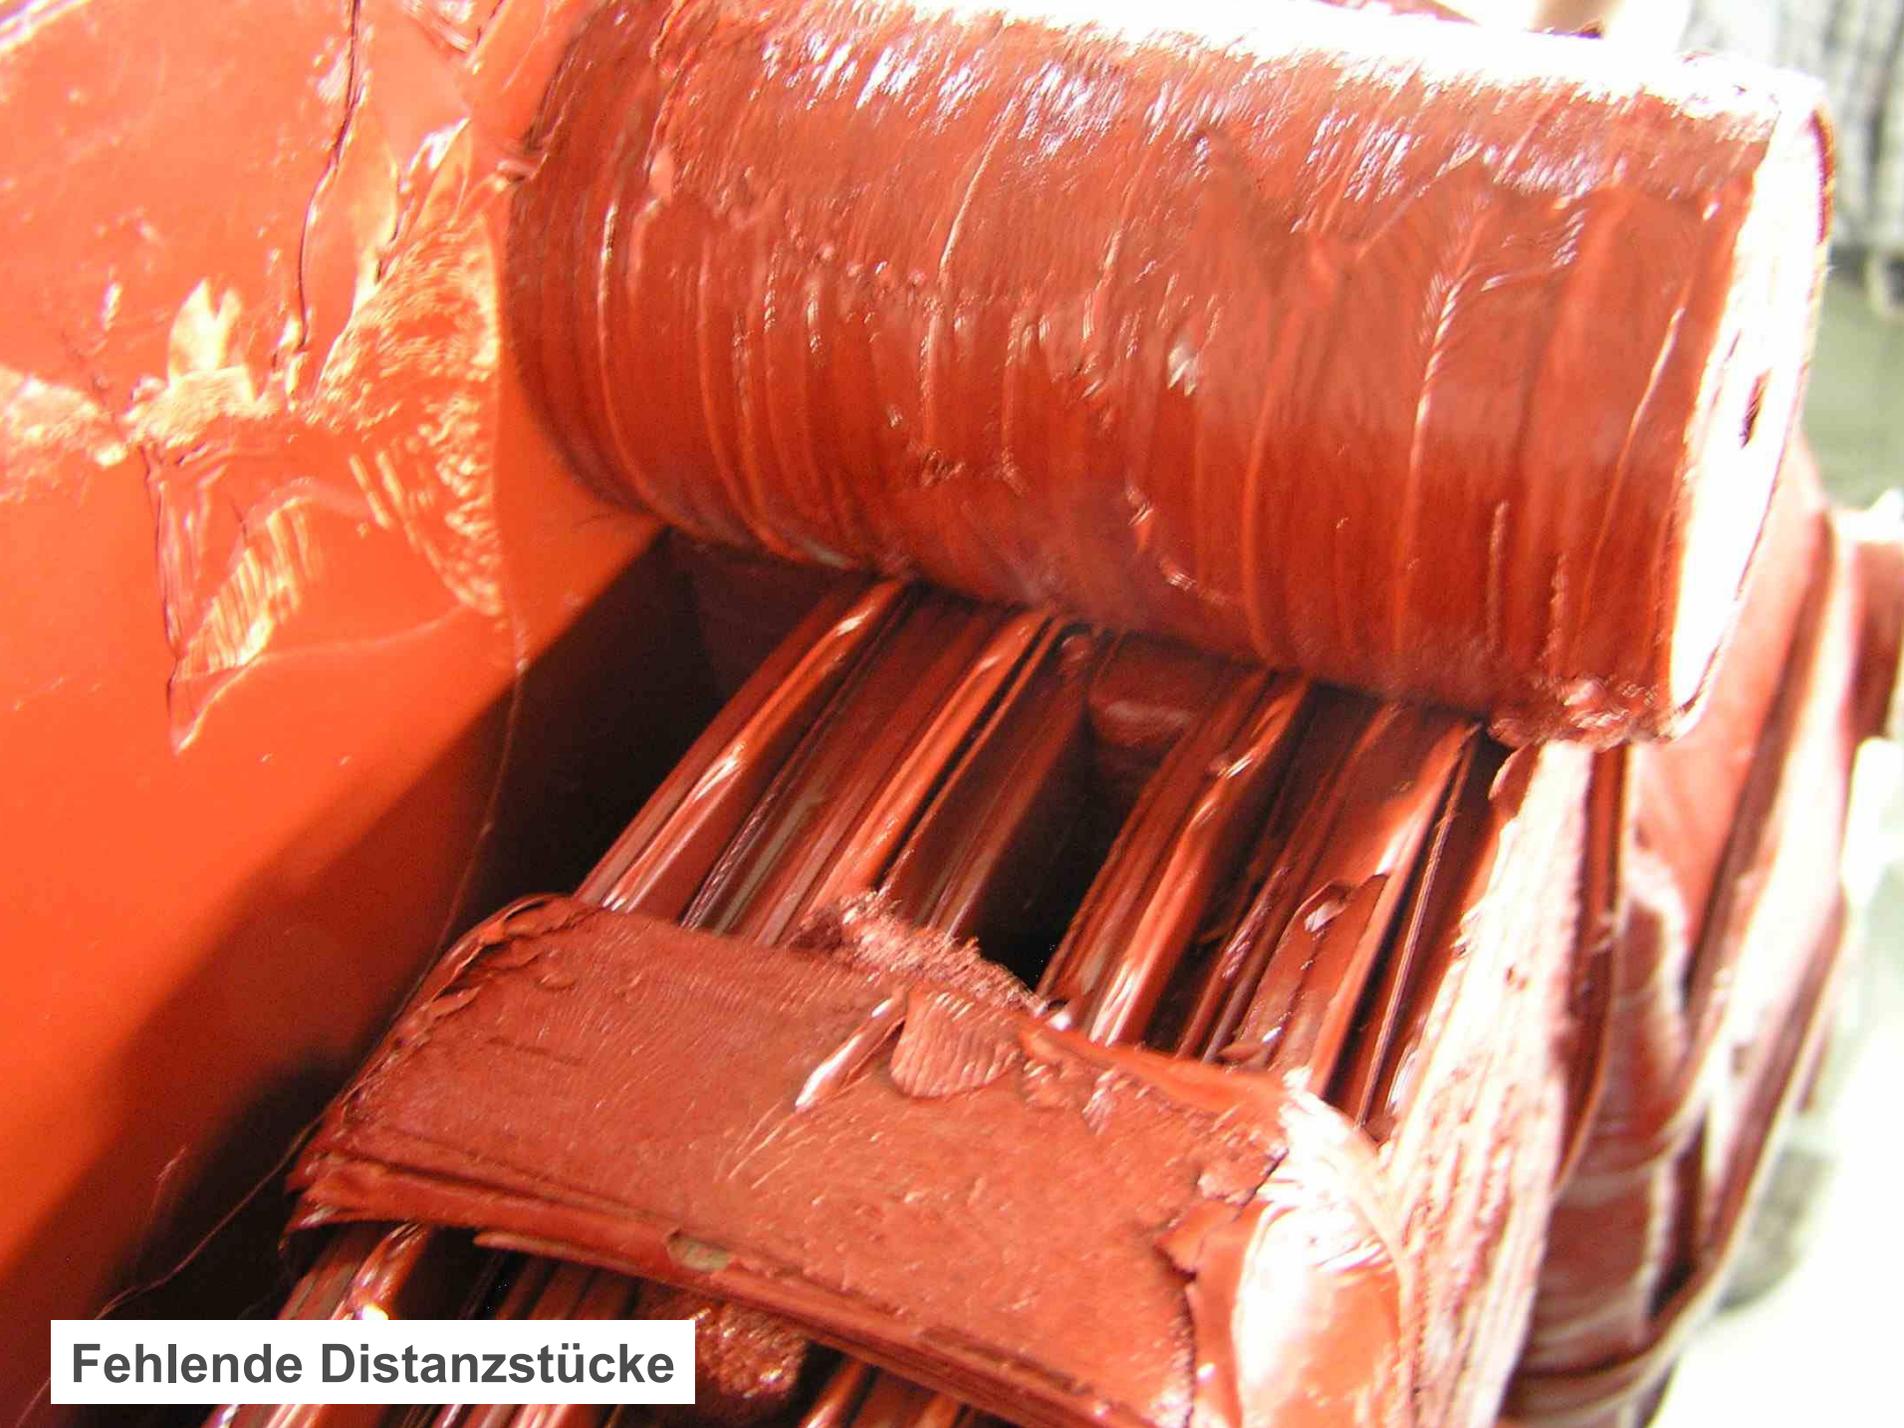
**Fehlende Distanzstücke**

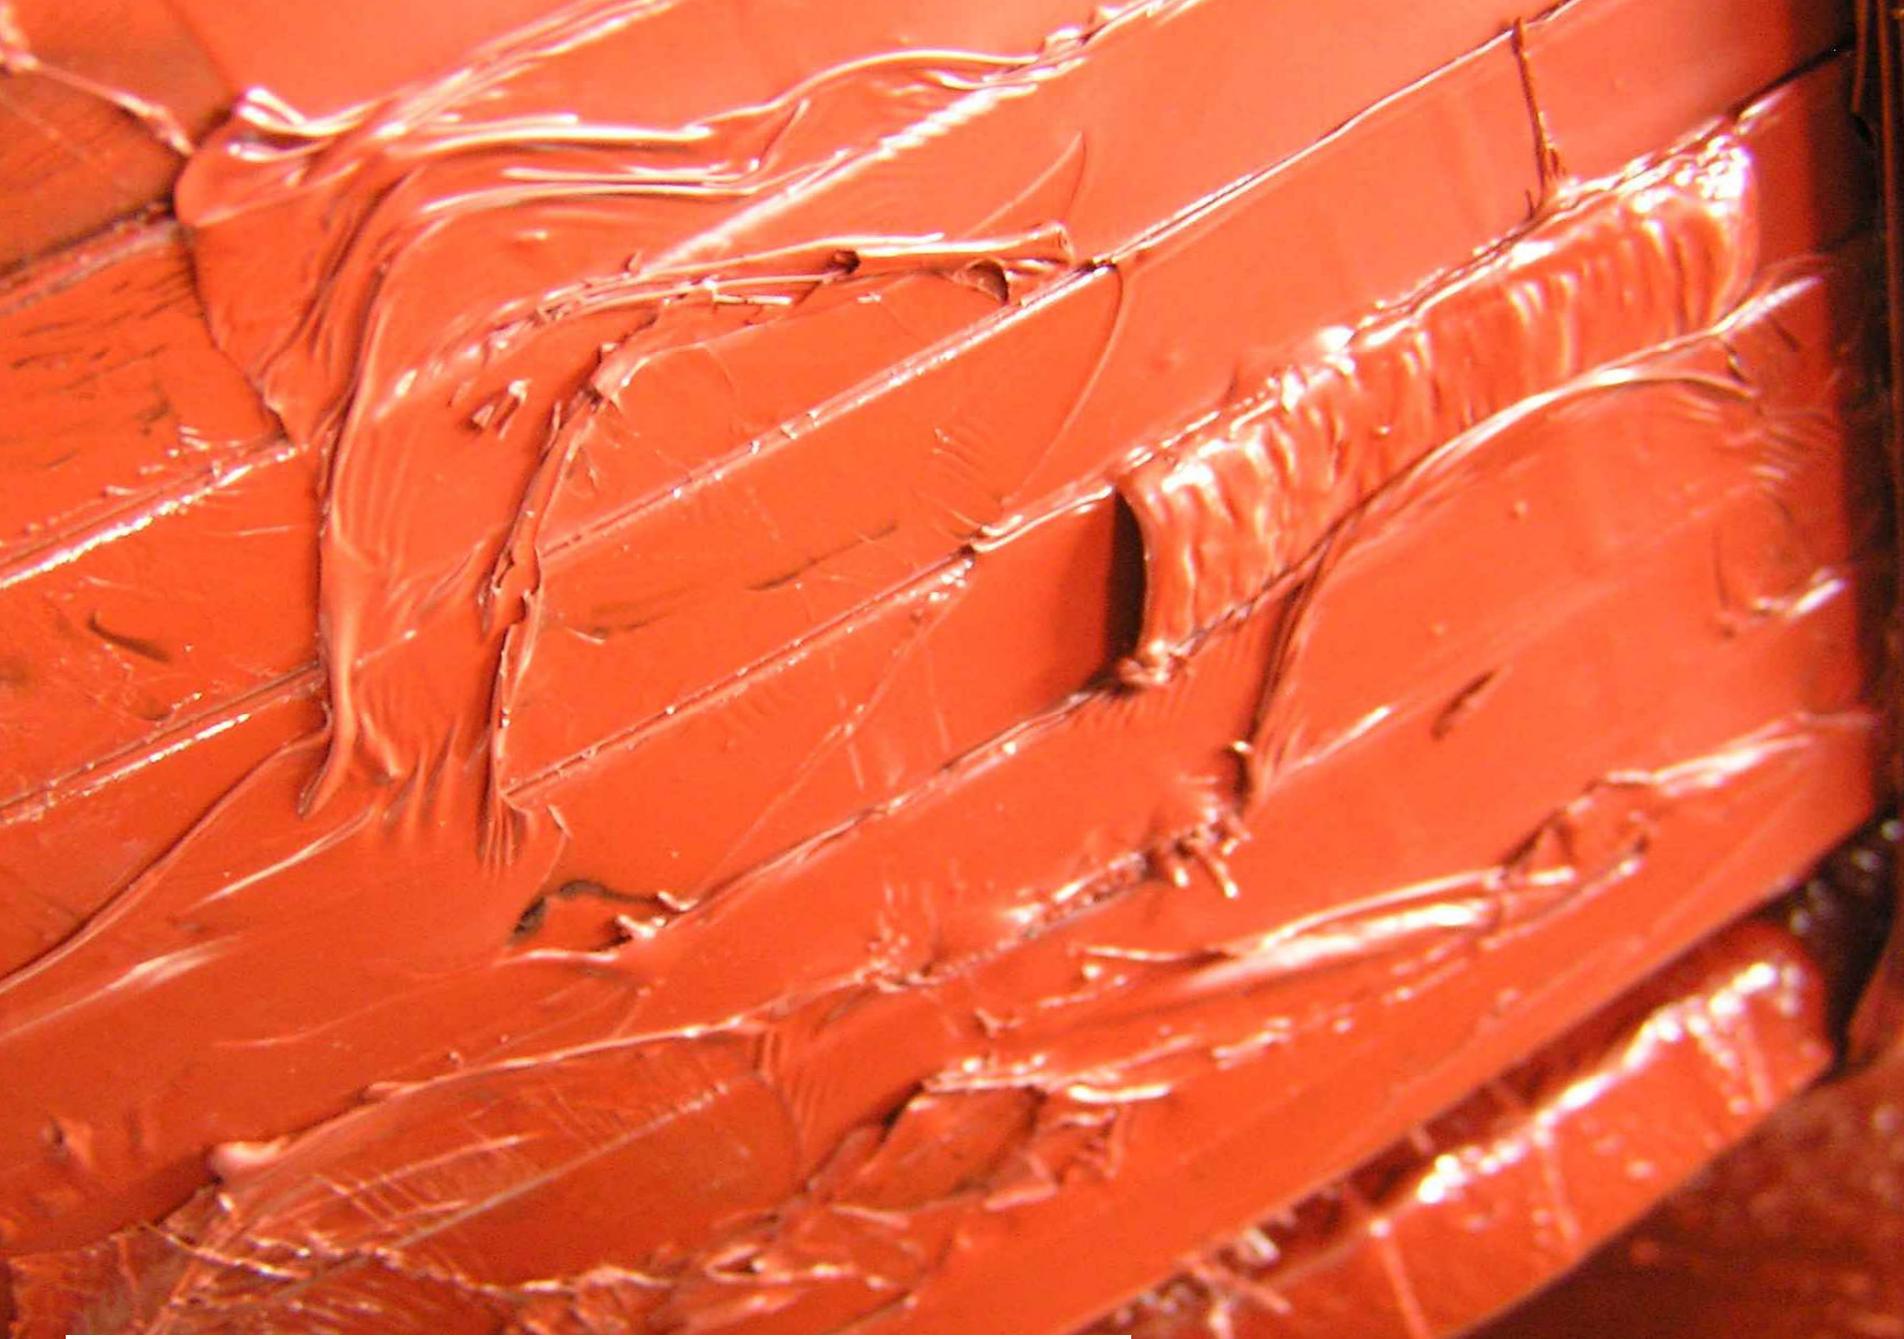
**Großflächige Farbablösungen am Polrad**

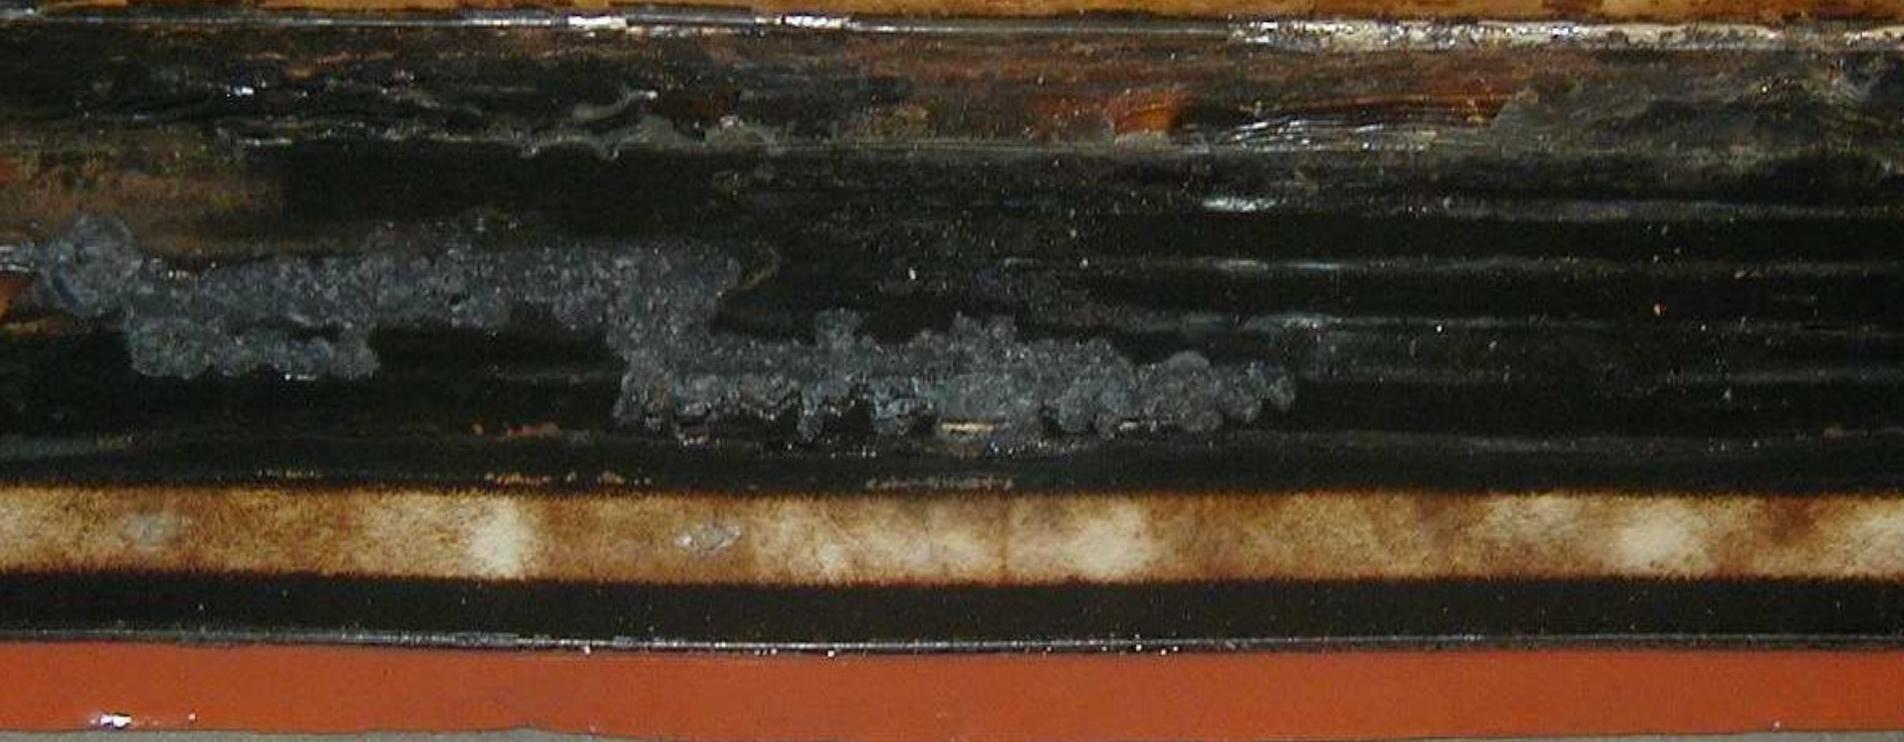
- Nach intensiver Befundung und Recherchen beim Maschinenversicherer und weiteren Elektromaschinenbauern konnte schließlich die Ursache für die Schäden gefunden werden.
- Sobald der Generator auf Last genommen wurde, kam es zu einer erregestrom-abhängigen Laufunruhe hervorgerufen durch eine Vielzahl von Windungsschlüssen an den einzelnen Polradwindungen.
- Hierdurch kam es zu einer unsymmetrischen Erwärmung der Polradwicklungen und damit zu einer Verbiegung des Läufers
- Ursache der Windungsschlüsse ist ein konstruktiver Mangel in der Luftführung für die Kühlung des Polrades
- Infolgedessen steigt die Leitertemperatur der Spule auf über 200°C an, die Isolierung ist jedoch nur auf 155°C ausgelegt.
- Die Isolierung „brennt“ weg und es kommt zu den Kurzschlüssen

Detail einer beschädigten Spulenhälfte  
an einem baugleichen Geno
