# Gas- und Dampfturbinen Kraftwerk Ludwigshafen

Störungen am Gasturbinengenerator  
LeroySomer LSA 56BMBL 13 – 4P

MVV Energiedienstleistungen GmbH

IK Ludwigshafen

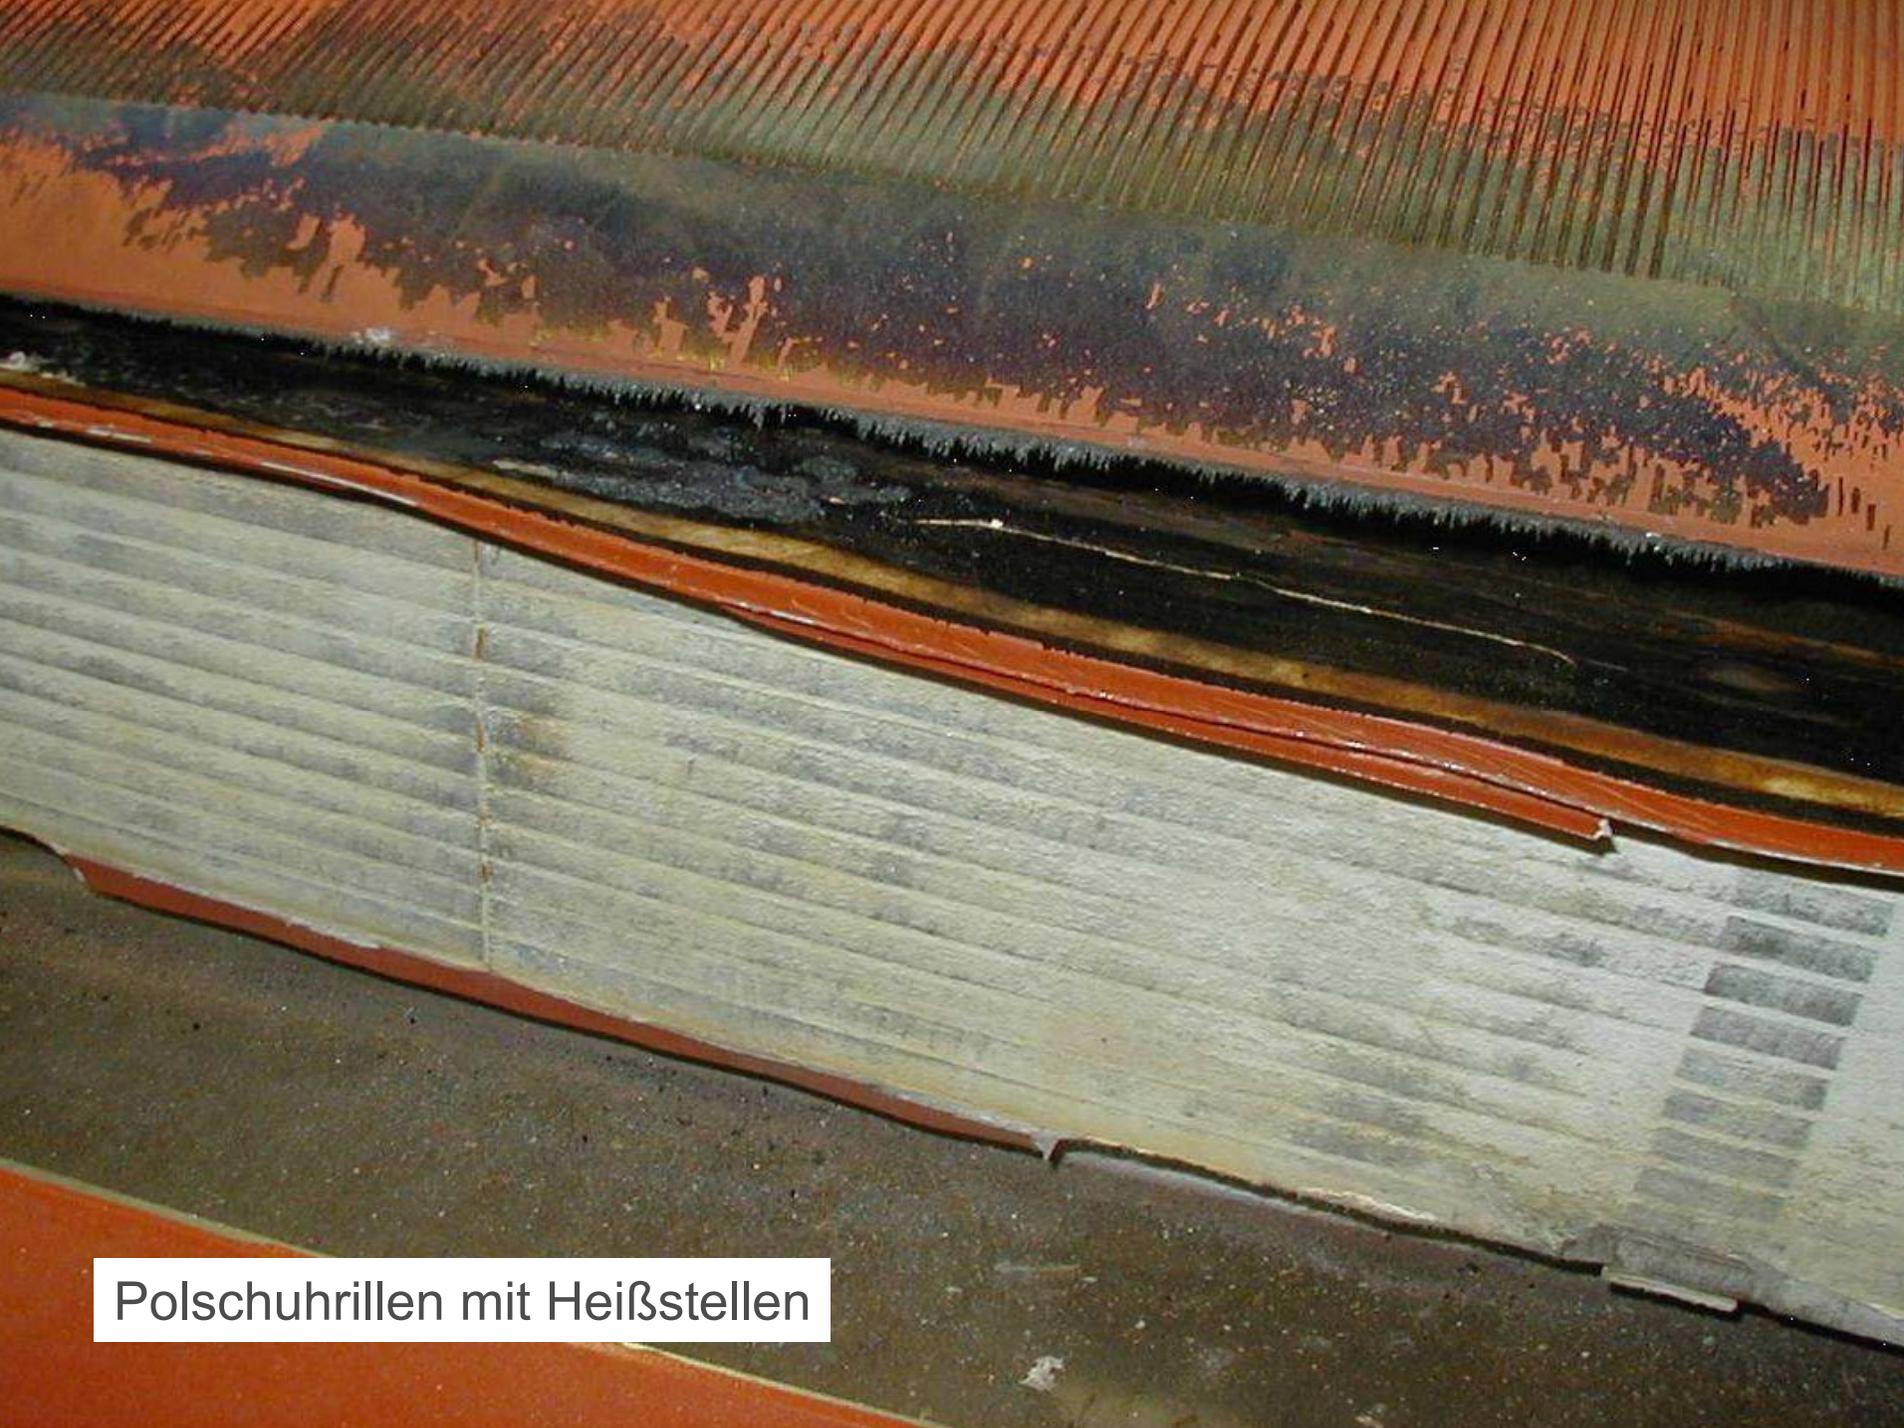
Polschuhsohlen mit Heißstellen

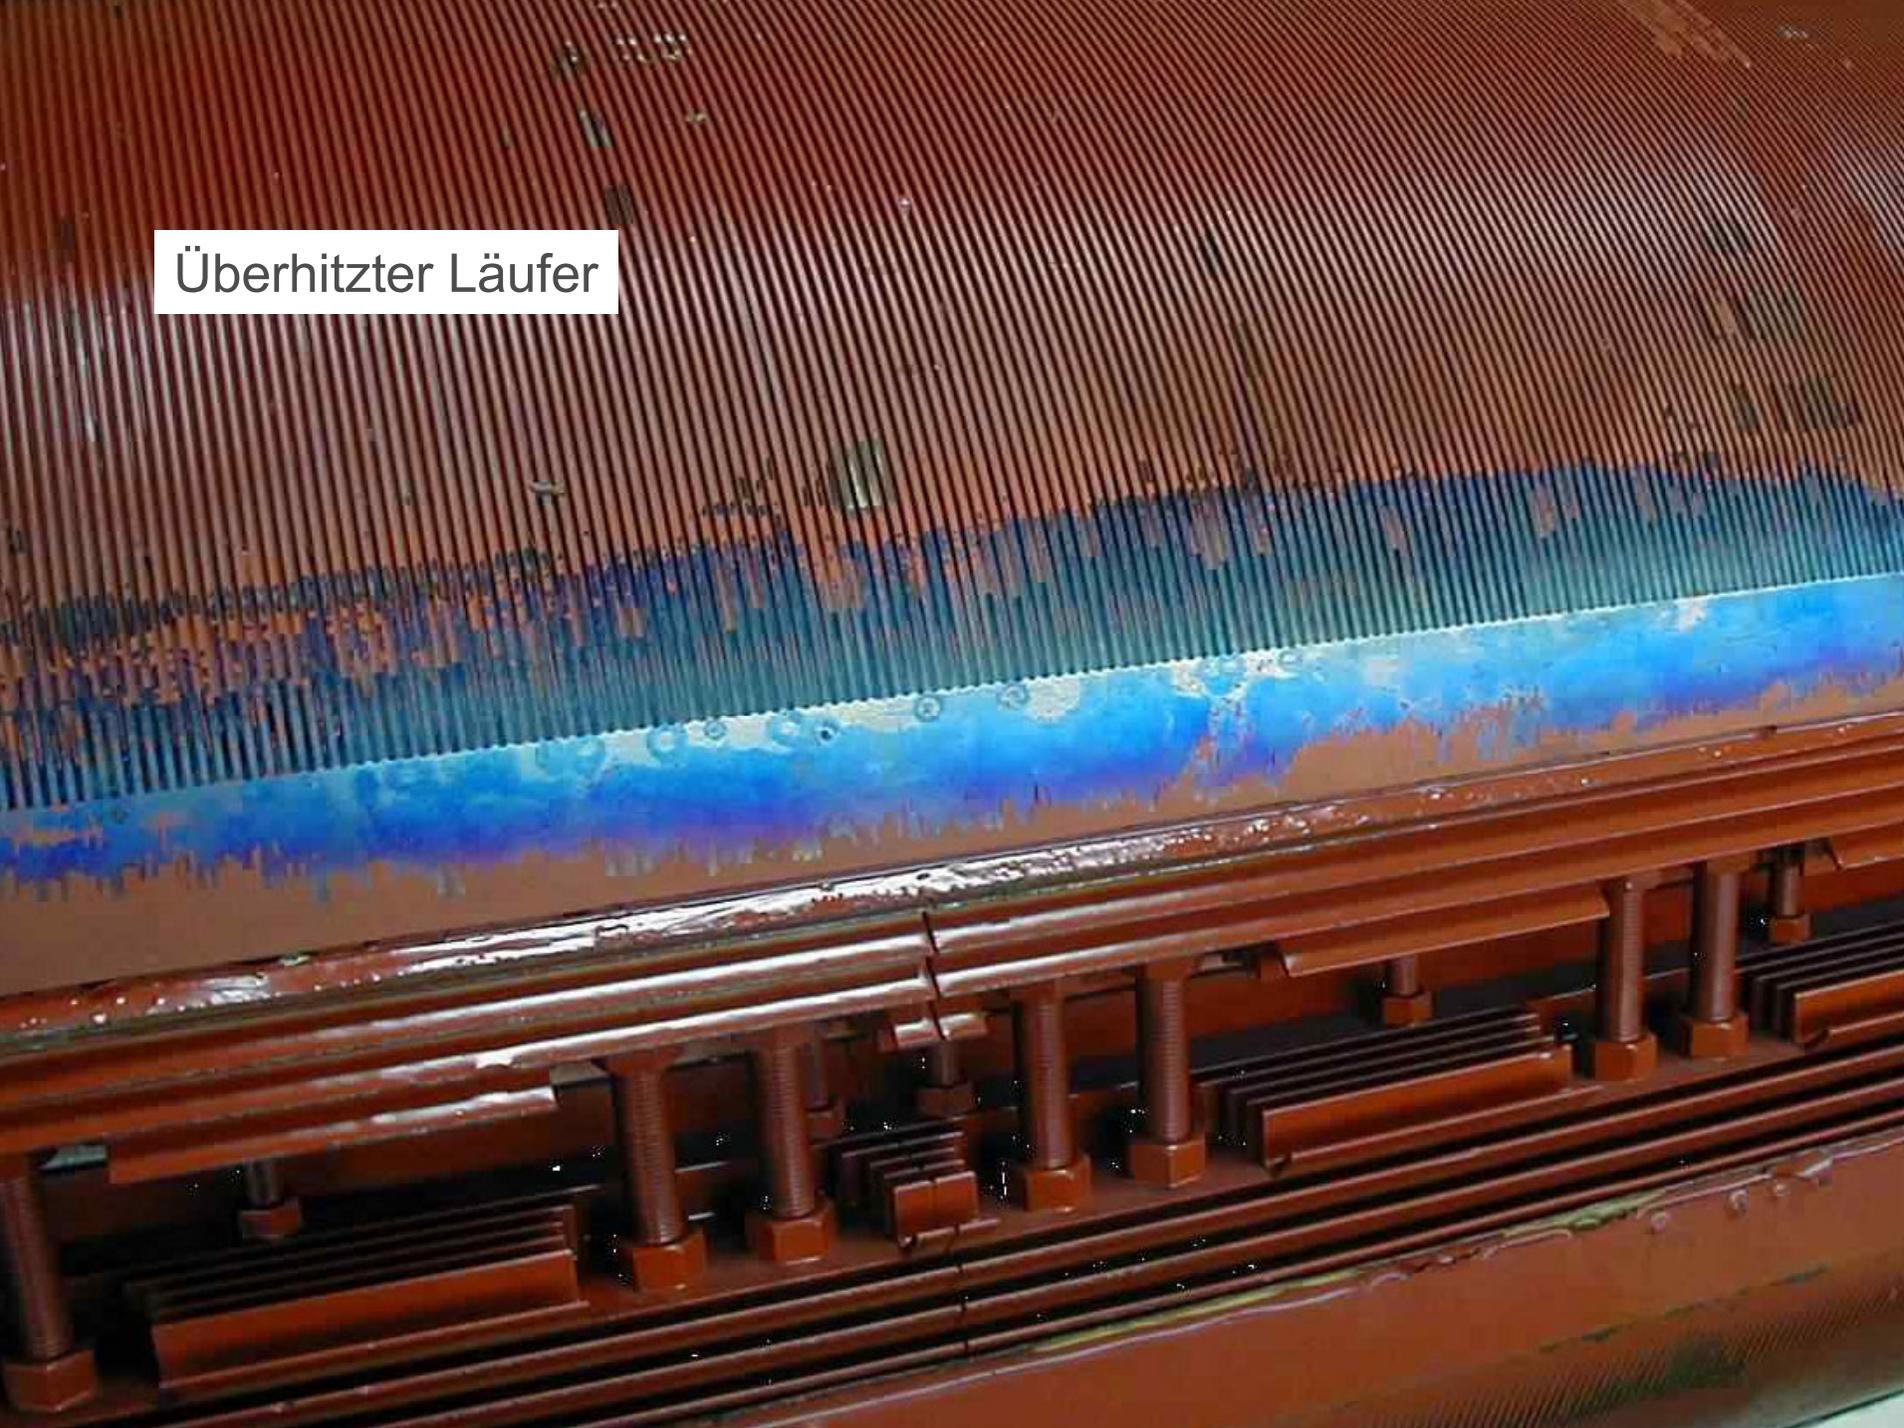
Überhitzter Läufer

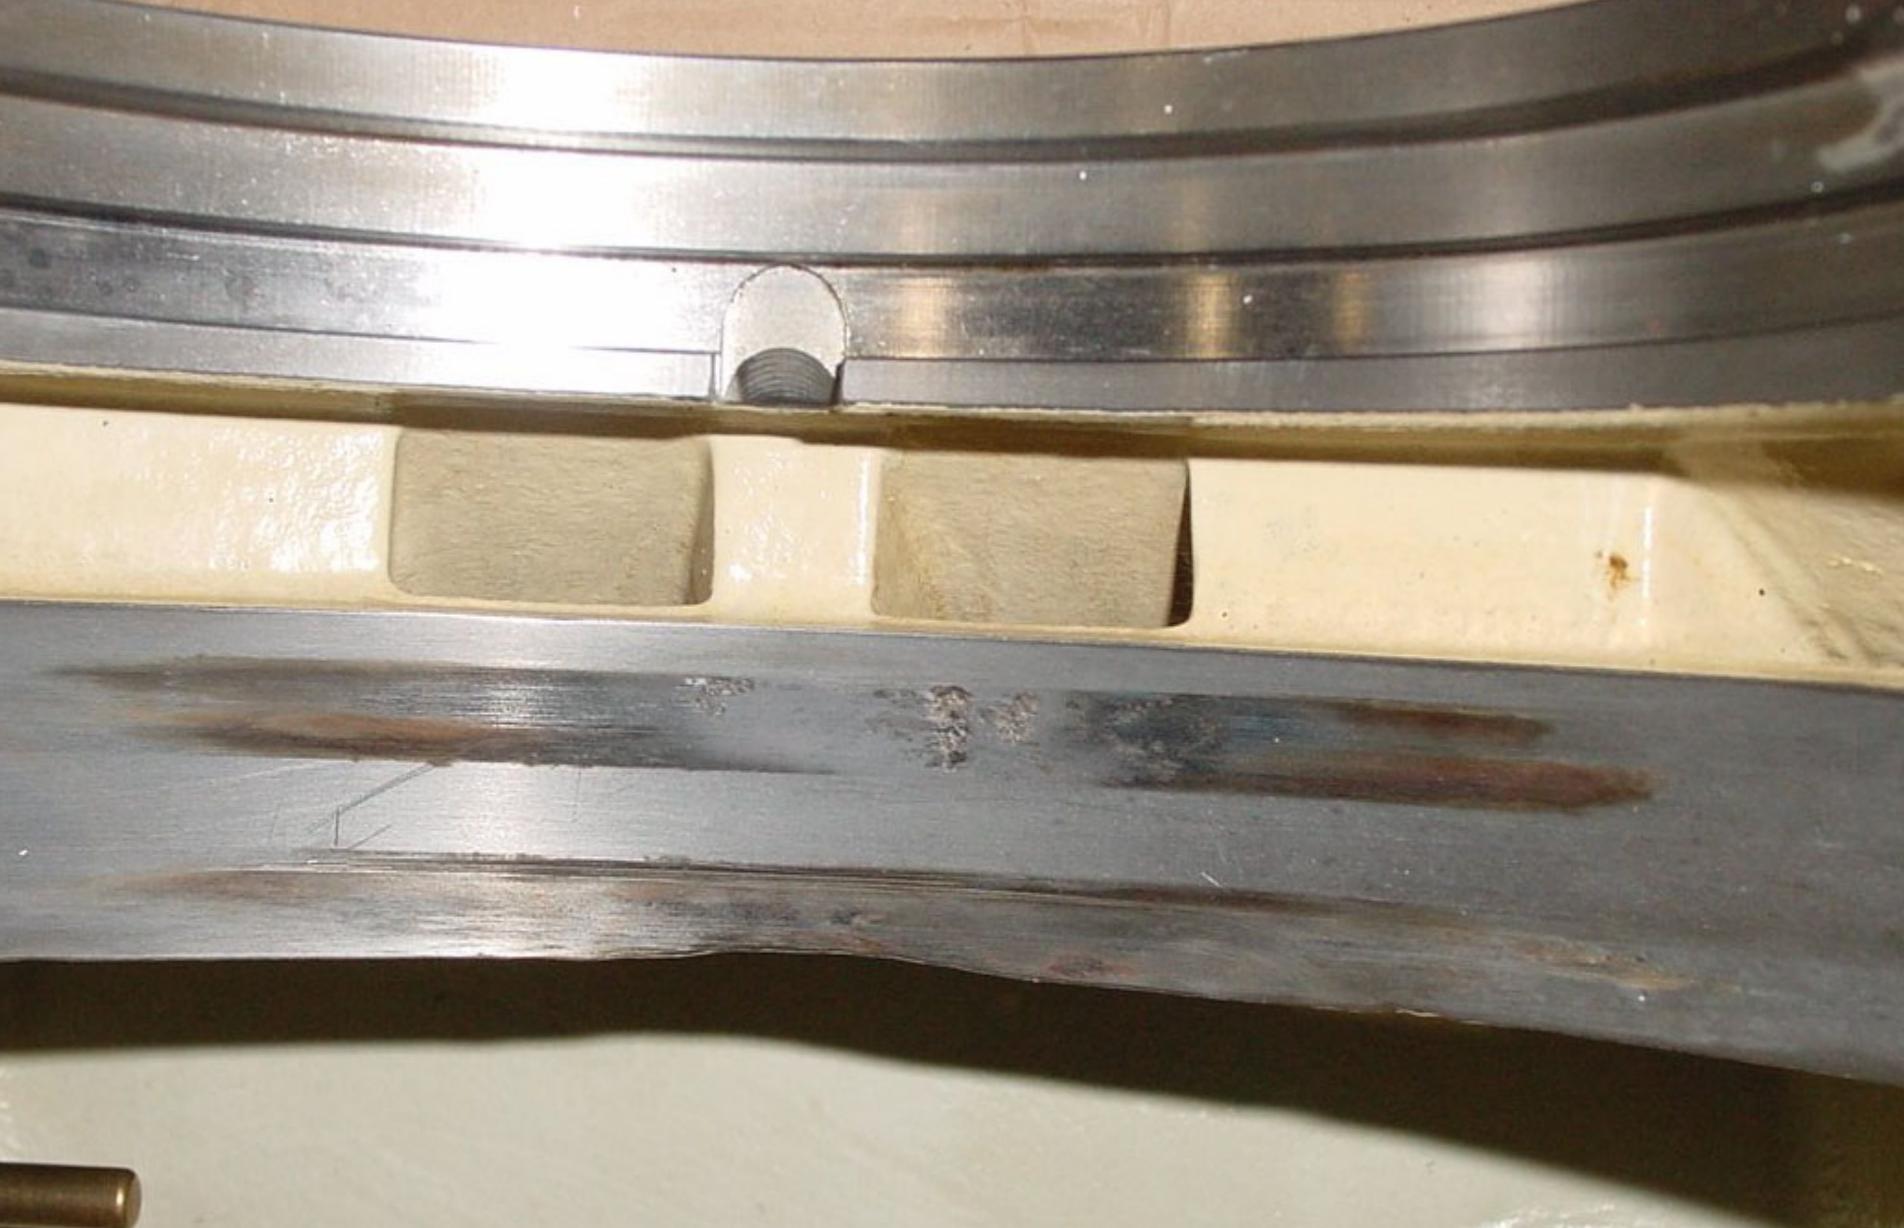
Durch die Schwingungen beschädigtes A-Lager
